# Manipulation auf der Spur – Baugruppen nach dem Reworkprozess

Thomas Kuhn, HTV Halbleiter-Test & Vertriebs-GmbH, Bensheim

*Die IT-Sicherheit einer elektronischen Baugruppe hängt nicht nur von deren Software, sondern auch maßgeblich von deren Hardware ab. Ist ein Angreifer in der Lage, bei der Hardware Änderungen vor der Auslieferung durchzuführen, kann er sich dadurch einen unbemerkten dauerhaften Zugriff auf die internen Abläufe der Baugruppe beschaffen. Eine Studie, die für das Bundesamt für Sicherheit in der Informationstechnik durchgeführt wurde, sollte klären, welche Unterschiede reparierte bzw. manipulierte Baugruppen nach einem Rework zeigen.*

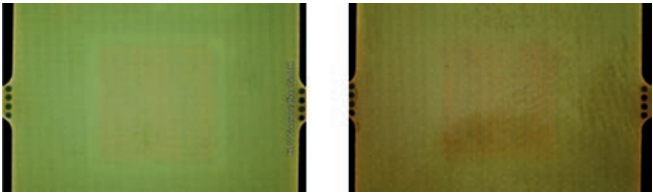
Die Leiterplatten weisen bei beiden Herstellern nach dem Rework dunkle Verfärbungen und teilweise auch mechanische Verformungen auf (Abb. 4).

Abb. 4: Verfärbte Leiterplattenrückseite (links: Original, rechts: Verfärbung nach dem Rework)

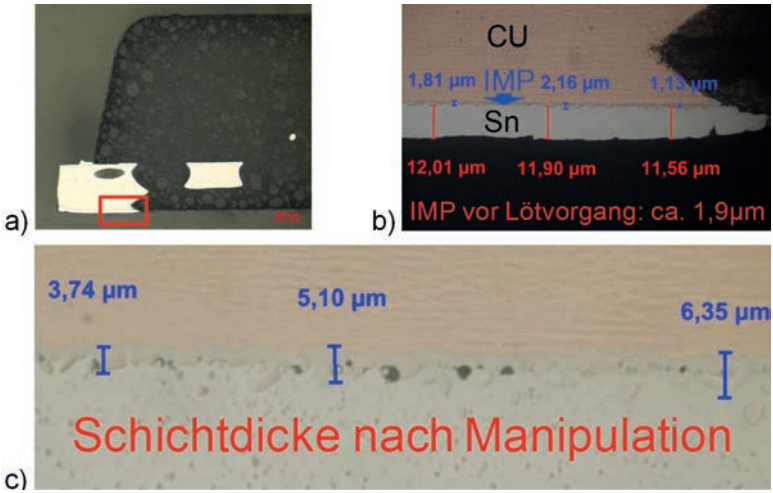
Auf QFN-Bauteilen existiert diese Nickelschicht aber nicht, daher eignen sich diese Bauteile besonders gut für die Analyse der IMP. Wie *Abbildung 12* veranschaulicht, wächst die IMP durch einen Lötprozess an. Beim Vergleich zwischen manipulierten und origi-

Abb. 12: Vermessung der intermetallischen Phase zwischen dem Kupfer des Trägermaterials und der Zinnbeschichtung am Rand eines QFN-Kontaktes (a: Schliffbild durch QFN-Kontakt, b: IMP vor der Manipulation, c: IMP nach Manipulation)

nalbestückten Bauteilen konnte beim Wachstum der IMP aber kein Unterschied festgestellt werden (*Tab. 3*). Dies lässt sich damit begründen, dass die Reworksysteme die Temperaturen im Lötprozess sehr genau nachbilden und die nicht manipulierten Bauteile nur für kurze Zeit auf etwa 100 °C erwärmt werden. In diesem Bereich beträgt die Wachstumsrate der IMP nur 21 nm/h.

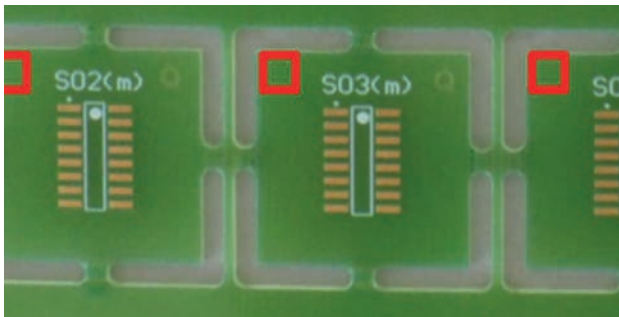
Zur Ermittlung der durchschnittlichen Eindringhärte wurden auf den unterschiedlichen Sub-Leiterplatten 25 Messwerte auf einem Feld von 5 x 5 Messpunkten ermittelt (Abb. 20).

Abb. 19: Sub-Leiterplatte mit markierter Messstelle für Nanoindentation mit 5x5 Messstellen

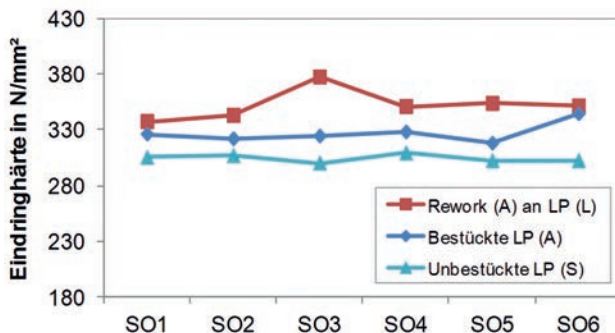
Wie Abbildung 19 verdeutlicht, steigt die Eigenhärte der Leiterplatten durch den Rework-Prozess an. Der Anstieg der Härte lässt sich durch das Ausgasen von Weichmachern aus dem Harzmaterial der Leiterplatte aufgrund der hohen Temperaturen während des Rework-Prozesses erklären.

Abb. 20: Messung der Eindringhärte

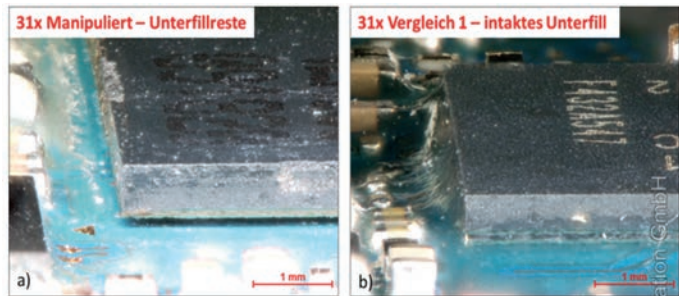
Abbildung 22 zeigt das BGA-Bauteil nach dem Reballing- und Rework-Prozess im Vergleich zu einem Originalbauteil.

Auf der Leiterplatte zeigen sich Rückstände des Underfill-Materials sowie Kratzer, auch sind einige

Abb. 22: a) Manipuliertes Bauteil nach Rework- und Reballing-Prozess, b) Intaktes Originalbauteil

Pads für die elektrische Kontaktierung des Bauteils abgerissen. Auf dem elektronischen Bauteil finden sich ebenfalls Reste des Underfill-Materials und Kratzer. Die elektrische Funktion ist nach dem Rework-Prozess nicht mehr gegeben.

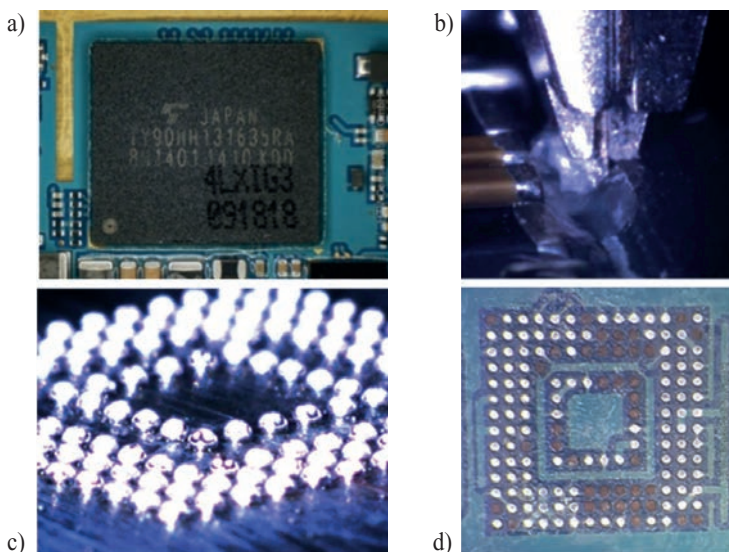
Im ersten Schritt wird die Leiterplatte auf ca. 150 °C erwärmt, um das Underfill-Material rund um das Bauteil einschneiden zu können. Das Einschneiden ist wichtig, damit keine benachbarten Bauteile während des Rework-Prozesses abgehoben werden (Abb. 21).

Abb. 21: a) BGA-Bauteil auf der Leiterplatte, b) Einschneiden des Underfill am Rand des Bauteils, c) Bauteilunterseite nach dem Reballing, d) Leiterplattenoberfläche nach dem Reinigen – einige Pads wurden beim Auslötprozess abgerissen

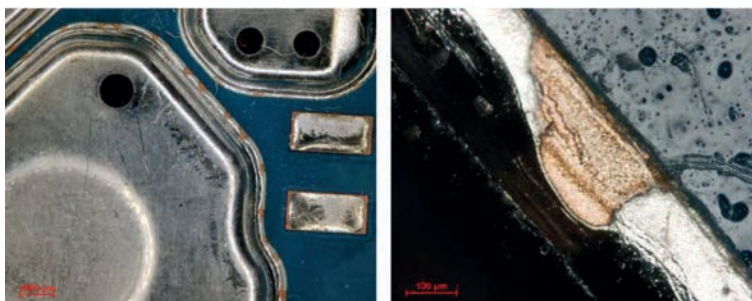
Abb. 23: Schutzblech (links) und vergrößerte Verfärbung auf dem Rand des Blechs (rechts)

Die Untersuchung sollte auch klären, um welche Art von Verfärbung es sich auf dem Blech handelt (Abb. 23) und ob diese Verfärbung auch noch nach einem Rework-Prozess erkennbar ist.

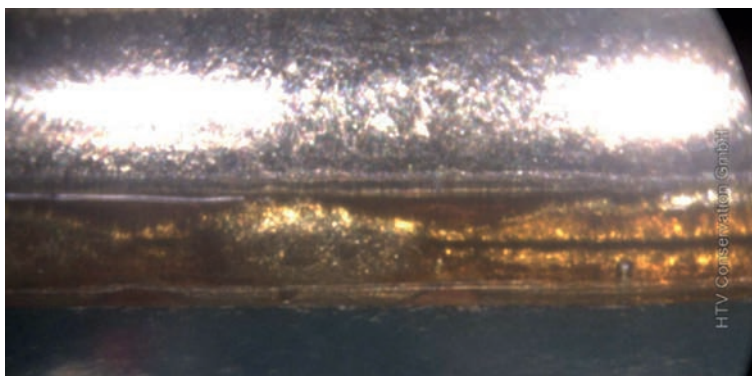
Abb. 24: Seitlicher Blick in die Lötstelle des Blechs – Mangelhafte Benetzung und sogar ein Spalt zwischen Blech (oben) und Leiterplatte (unten) sind sichtbar

Abbildung 24 zeigt im seitlichen Blick in die Lötstelle, dass das Lötzinn den Schlitz zwischen Leiterplatte und Blech nicht gleichmäßig ausfüllt und es sogar Bereiche gibt, in denen das Lötzinn Leiterplatte und Blech gar nicht verbindet. Die verfärbten

Bereiche sind die Zonen, die nur von Flussmittel gefüllt wurden. Diese ungleichmäßige Benetzung beruht wahrscheinlich auf einer mangelhaften Lötbarkeit der Bleche und zum anderen auf einer zu geringen Menge an Lotpaste.

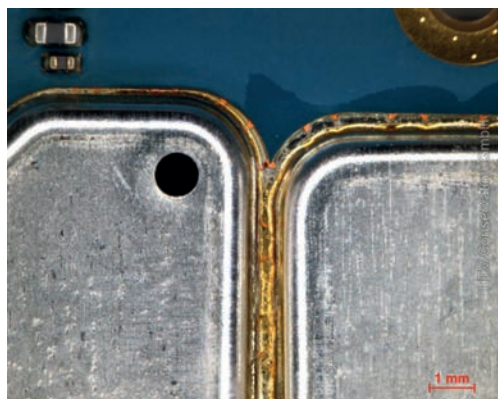
Abb. 25: Originalblech ohne Rework (links), getauschtes Blech nach dem Rework-Prozess (rechts)

Abbildung 25 zeigt das getauschte Blech nach dem Nachbearbeitungsprozess. Die auffällige Färbung am Rand bildet sich auch nach dem Rework aus. Ein Unterschied zum Originalblech ist kaum erkennbar.
