# Erkennung von Hardwaremanipulationen durch Lötzinn-Analyse

Halbleiter-Test & Vertriebs-GmbH, Bensheim, Deutschland, 14.08.2018

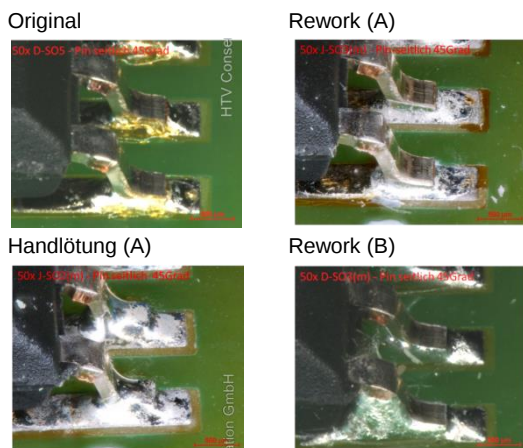
Bei den Pins der SOP-Bauteile zeigen sich sowohl bei der Handlötung als auch bei Rework (B) ein auffälliger **Unterschied** in der **Lotmenge**. Beim Handlöten gelangte Lötzinn auf die Oberseite der Pins und bei Rework (B) war aufgrund zu großer Öffnungen in der Lotpastenschablone zu viel Lötzinn auf die Leiterplatte vor dem Lötprozess aufgetragen worden (vgl. Abbildung 5).

Abbildung 5: Visuelle Analyse der SOP-Lötstellen.

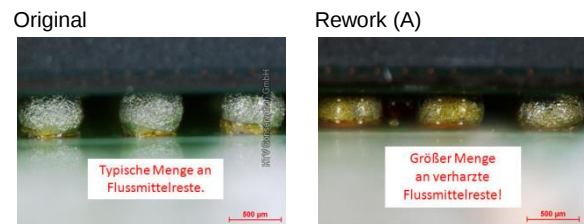
Die BGA-Bauteile zeigen eine **Verfärbung** der **Balls**, falls **zusätzliches Flussmittel** (z. B. IF8300) vor dem Lötprozess manuell auf die Balls aufgetragen wird. Wenn die Bauteile hingegen nur in eine Schale mit Flussmittel gedippt werden, besteht kein deutlicher visueller Unterschied zwischen den manipulierten BGA-Balls und dem Original (vgl. Abbildung 6).

Abbildung 6: Links: Original Balls. Rechts: Balls nach Rework mit manuell aufgetragenem Flussmittel.

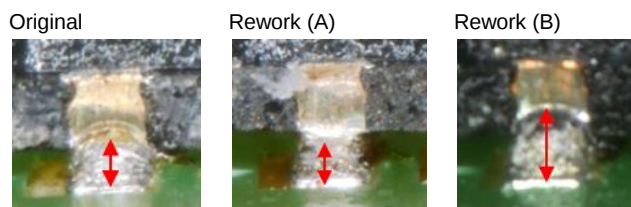
Bei den **QFN-Bauteilen** zeigt sich ebenfalls ein **Unterschied** in der **Lotmenge** nach dem Rework-Prozess sowohl in der Gesamtmenge als auch an der Stirnseite (vgl. Abbildung 7).

Abbildung 7: Erkennbare Unterschiede bei der Lotmenge bei den QFN-Bauteilen.

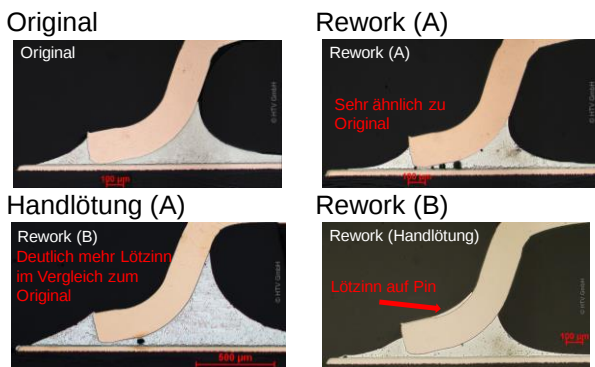
Wie bei der visuellen Analyse weisen auch die SOP-Pins im Schliffbild einen Unterschied bei der Lotmenge im Vergleich zum Original auf. Während Rework (A) dem Original sehr nahe kommt, zeigt Rework (B) eine deutlich größere Lotmenge bei den SOP-Pins und bei den von Hand gelöteten Bauteilen sind Lotreste auf der Oberseite der Pins als dünne Schicht erkennbar (vgl. Abbildung 9).

Abbildung 9: Schliffbild durch die Lötstellen der SOP-Bauteile.

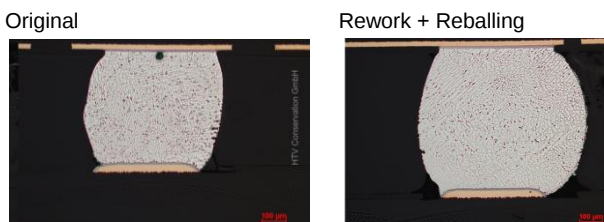
Bei den BGA-Balls sind im Schliffbild im metallographischen Feingefüge keine deutlichen Unterschiede zum Original erkennbar, da es sich in beiden Fällen um eine vergleichbare Zinn-Silber-Kupfer-Legierung handelt. Bei den Bauteilen, an denen hingegen ein **Reballing** durchgeführt wurde, zeigt sich ein **deutlicher Größenunterschied** bei den **Balls** (vgl. Abbildung 10).

Abbildung 10: BGA-Balls im Schliffbild. Links: Original. Rechts: BGA-Balls nach einem Reballing.

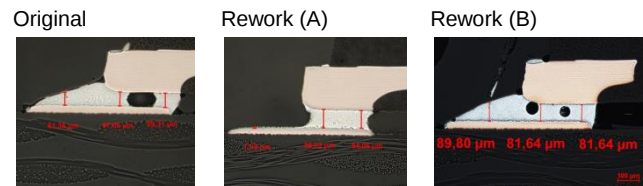
Die Schliffbildanalyse der QFN-Kontakte zeigt mehrere Auffälligkeiten (vgl. Abbildung 11). Zum einen ist der Abstand zwischen Leiterplatte und Bauteilanschluss nach dem Rework etwas größer (vgl. Tabelle 2), zum anderen hat sich bei Rework (A) das gesamte Lötzinn unter den QFN-Kontakt gezogen.

Abbildung 11: QFN-Kontakte im Schliffbild.

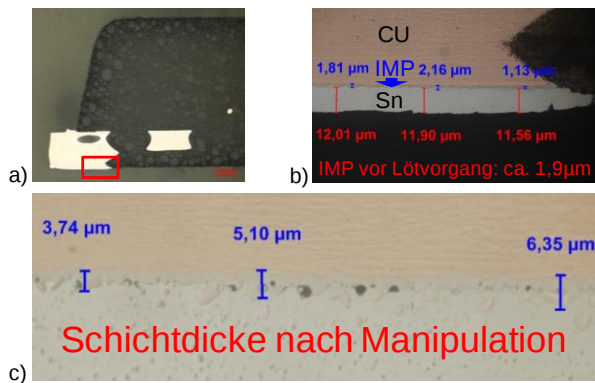
Bei den QFN-Bauteilen existiert diese Nickelschicht aber nicht, daher eignen sich diese Bauteile besonders gut für die Analyse der IMP. Wie Abbildung 12 veranschaulicht wächst die IMP durch einen Lötprozess an. Beim Vergleich zwischen manipulierten und original-bestückten Bauteilen konnte beim Wachstum der IMP aber kein Unterschied festgestellt werden (vgl. Tabelle 3). Dies lässt sich damit begründen, dass die Reworksysteme die Temperaturen im Lötprozess sehr genau nachbilden und die nicht manipulierten Bauteile nur für kurze Zeit auf etwa 100°C erwärmt werden und in diesem Bereich die Wachstumsrate der IMP nur 21 nm/h beträgt.

Abbildung 12: Vermessung der intermetallischen Phase zwischen dem Kupfer des Trägermaterials und der Zinnbeschichtung am Rand eines QFN-Kontaktes.

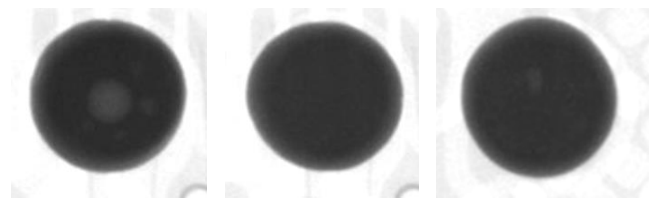
Die **Röntgenanalyse** zeigt in nahezu allen Lötstellen einen gewissen Anteil von **Hohlräumen** bzw. Voids (helle Flecken im Röntgenbild). Am auffälligsten sind die Balls der BGA-Bauteile nach Rework (A), sie zeigen keine Hohlräume auf. Bei den anderen Kontakten gibt es zwar leichte Abweichungen zum Original, die aber keine signifikante Auffälligkeit darstellen.

Abbildung 14: Röntgen Untersuchungen der BGA-Balls.

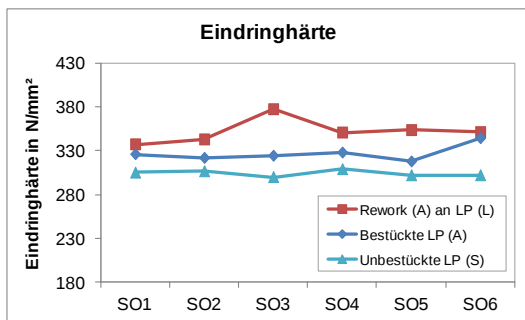
Wie Abbildung 20 verdeutlicht steigt die Eigenhärte der Leiterplatten durch den Rework-Prozess an. Der Anstieg der Härte lässt sich durch das Ausgasen von Weichmachern aus dem Harzmaterial der Leiterplatte durch die hohen Temperaturen während des Rework-Prozesses erklären.

Abbildung 20: Messung der Eindringhärte

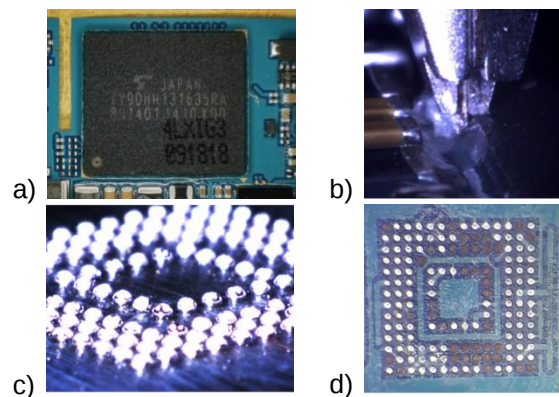
Abbildung 21: a) BGA-Bauteil auf Leiterplatte. b) Einschneiden des Underfill am Rand des Bauteils. c) Bauteilunterseite nach dem Reballing. d) Leiterplattenoberfläche nach dem Reinigen. Einige Pads wurden beim Auslötprozess abgerissen.

Bei der Leiterplatte zeigen sich Rückstände des Underfill-Materials, Kratzer und einige Pads für die elektrische Kontaktierung des Bauteils sind abgerissen (vgl. Abbildung 21).

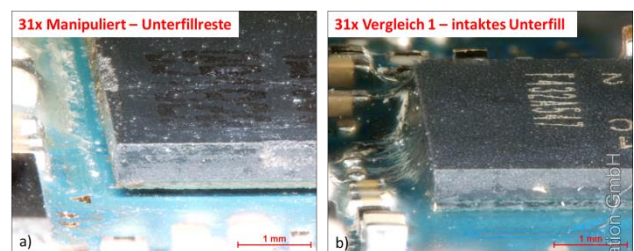
Abbildung 22: a) Manipuliertes Bauteil nach Rework und Reballing-Prozess. b) Intaktes Originalbauteil.

Beim elektronischen Bauteil finden sich ebenfalls Reste des Underfill-Materials, Kratzer und die elektrische Funktion ist nach dem Rework-Prozess nicht mehr gegeben.

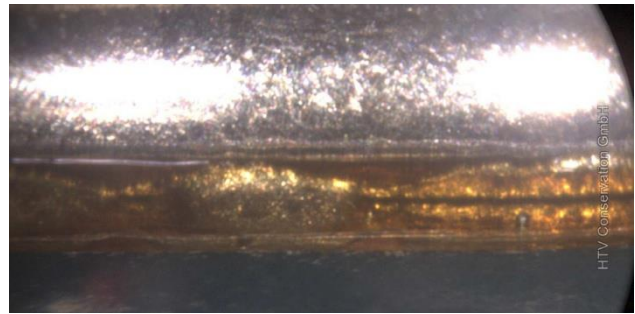
Abbildung 24 zeigt im seitlichen Blick in die Lötstelle, dass das Lötzinn nicht gleichmäßig den Schlitz zwischen Leiterplatte und Blech ausfüllt und es sogar Bereiche gibt, bei denen das Lötzinn Leiterplatte und Blech gar nicht verbindet. Die verfärbten Bereiche sind die Zonen, die nur von Flussmittel gefüllt wurden. Diese ungleichmäßige Benetzung beruht wahrscheinlich auf einer mangelhaften Lötbarkeit der Bleche und zum anderen auf einer zu geringen Menge an Lotpaste.

**Abbildung 24: Seitlicher Blick in die Lötstelle des Bleches. Mangelhafte Benetzung ist sichtbar und sogar ein Spalt zwischen Blech (oben) und Leiterplatte (unten).**

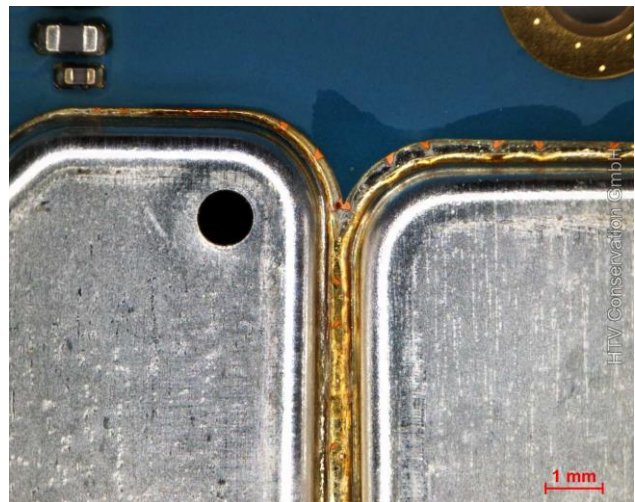
Abbildung 25 zeigt das getauschte Blech nach dem Rework-Prozess. Die auffällige Färbung am Rand bildet sich auch nach dem Rework aus. Ein Unterschied zum Originalblech ist kaum erkennbar.

**Abbildung 25: Links: Originalblech ohne Rework. Rechts: Durch Rework getauschtes Blech.**
