Erkennung von Hardware-Manipulationen durch Lötzinnanalyse

Die IT-Sicherheit einer elektronischen Baugruppe hängt auch maßgeblich von deren Hardware ab. Ist ein Angreifer in der Lage, hier unbemerkte Änderungen vor der Auslieferung durchzuführen, kann er sich dadurch einen dauerhaften Zugriff auf die internen Abläufe der Baugruppe beschaffen. Im Folgenden werden die Ergebnisse einer Studie der HTV GmbH vorgestellt.

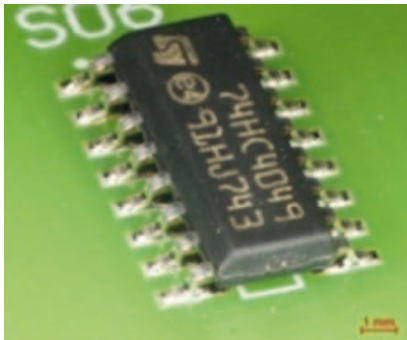
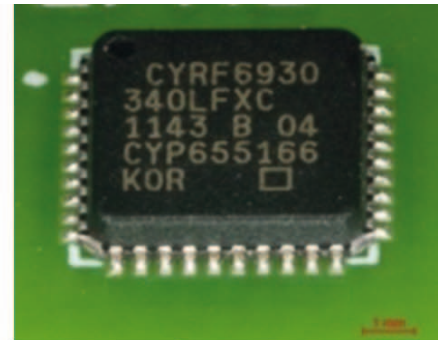
Um die Änderungen an den Lötstellen detailliert beobachten und analysieren zu können, wurden in einem ersten Schritt Testleiterplatten mit SOP-, BGA- und QFN-Bauteilen (s. Aufmacher, von links) bestückt und deren Zustand, im Weiteren als Original bezeichnet, erfasst. Die verwendeten Rework-Systeme: ErsA HR 600/2 (Rework A) und Finetech Fineplacer Core (Rework B). Danach erfolgte der Vergleich der Bereiche mit und ohne Rework auf den manipulierten Testleiterplatten mit dem Originalzustand.

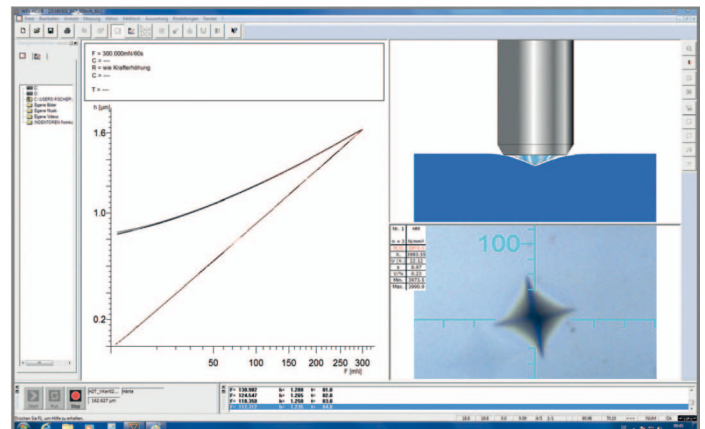
Bild 13: Messkurve mit Eindruckstelle

die Nanoindentation verwendet. Ein Verfahren, bei dem eine sehr kleiner Stift mit einer Diamantspitze und spezieller Form in das zu untersuchende Material eingedrückt und dabei die Eindringtiefe und Kraft

aufgezeichnet werden (Bild 13). Mit dem Verfahren kann man eine Vielzahl von Kennwerten errechnen (z.B. Eindringmodul, Eindringhärte, Martenshärte und Vickershärte).

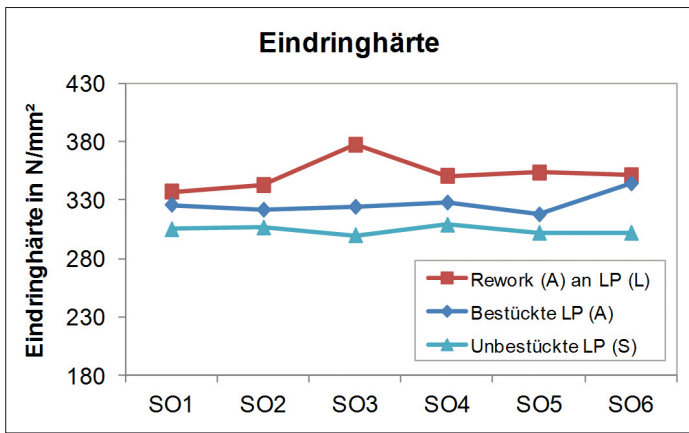
Bild 15: Messung der Eindringhärte

Bild 14 zeigt eine Sub-LP mit markierter Messstelle für Nanoindentation mit 5x5 Messstellen. Zur Ermittlung der durchschnittlichen Eindringhärte wurden auf den unterschiedlichen Sub-LP 25 Messwerte auf einem Feld von 5x5 Messpunkten ermittelt. Wie Bild 15 verdeutlicht, steigt die Eigenhärte der Leiterplatten durch den Rework-Prozess an. Der Anstieg lässt sich durch das Ausgasen von Weichmachern aus dem Harzmaterial der LP durch die hohen Temperaturen während des Rework-Prozesses erklären.
