# Erkennung von Hardware-Manipulationen durch Lötzinnanalyse

Die IT-Sicherheit einer elektronischen Baugruppe hängt auch maßgeblich von deren Hardware ab. Ist ein Angreifer in der Lage, hier unbemerkte Änderungen vor der Auslieferung durchzuführen, kann er sich dadurch einen dauerhaften Zugriff auf die internen Abläufe der Baugruppe beschaffen. Im Folgenden werden die Ergebnisse einer Studie der HTV GmbH vorgestellt.

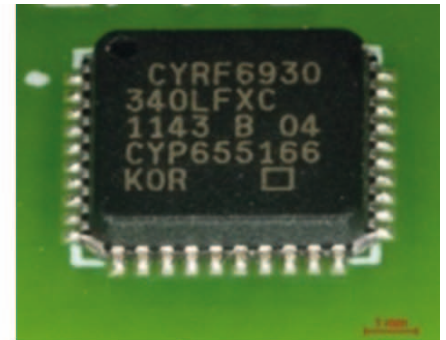
Um die Änderungen an den Lötstellen detailliert beobachten und analysieren zu können, wurden in einem ersten Schritt Testleiterplatten mit SOP-, BGA- und QFN-Bauteilen (s. Aufmacher, von links) bestückt und deren Zustand, im Weiteren als Original bezeichnet, erfasst. Die verwendeten Rework-Systeme: ErsA HR 600/2 (Rework A) und Finetech Fineplacer Core (Rework B). Danach erfolgte der Vergleich der Bereiche mit und ohne Rework auf den manipulierten Testleiterplatten mit dem Originalzustand.
