# Manipulation auf der Spur – Baugruppen nach dem Reworkprozess

Thomas Kuhn, HTV Halbleiter-Test & Vertriebs-GmbH, Bensheim

*Die IT-Sicherheit einer elektronischen Baugruppe hängt nicht nur von deren Software, sondern auch maßgeblich von deren Hardware ab. Ist ein Angreifer in der Lage, bei der Hardware Änderungen vor der Auslieferung durchzuführen, kann er sich dadurch einen unbemerkten dauerhaften Zugriff auf die internen Abläufe der Baugruppe beschaffen. Eine Studie, die für das Bundesamt für Sicherheit in der Informationstechnik durchgeführt wurde, sollte klären, welche Unterschiede reparierte bzw. manipulierte Baugruppen nach einem Rework zeigen.*

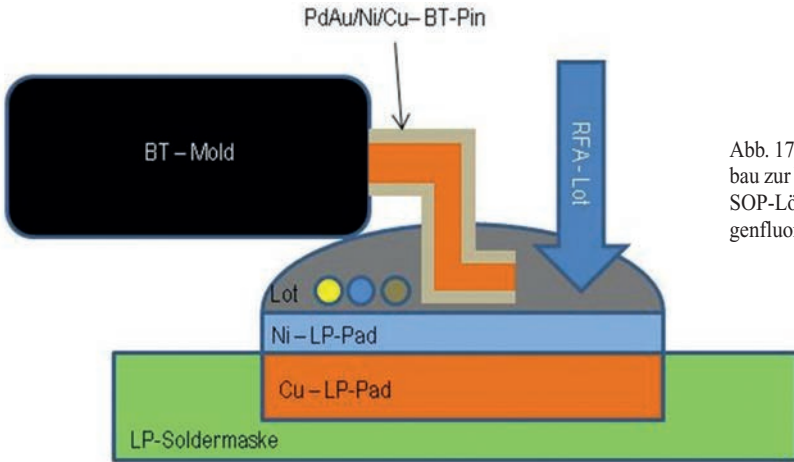
Im Folgenden werden die Messergebnisse der RFA für die SOP-Bauteile näher vorgestellt. *Abbildung 17* zeigt schematisch die Messgeometrie des Aufbaus. Es wird die Lötstelle vor einem SOP-Pin vermessen.

Abb. 17: Schematischer Aufbau zur Vermessung einer SOP-Lötstelle mittels Röntgenfluoreszenzanalyse

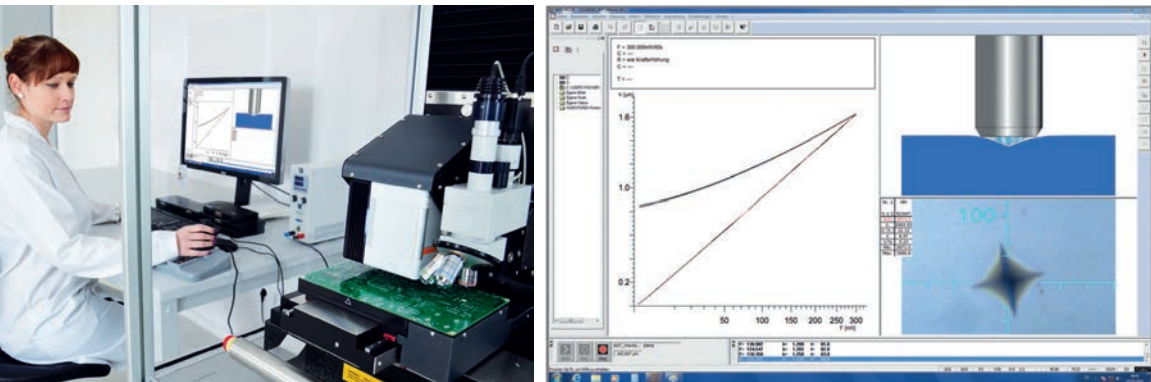
Abb. 18: Links ist der Messaufbau und rechts die Messkurve mit Eindruckstelle zu sehen

chende Material eingedrückt und dabei Eindringtiefe und Kraft aufgezeichnet werden (Abb. 18). Mit dem Verfahren lässt sich eine Vielzahl von Kennwerten errechnen (z. B. Eindringmodul, Eindringhärte, Martenshärte und Vickershärte).
