# Erkennung von Hardwaremanipulationen durch Lötzinn-Analyse

Halbleiter-Test & Vertriebs-GmbH, Bensheim, Deutschland, 14.08.2018

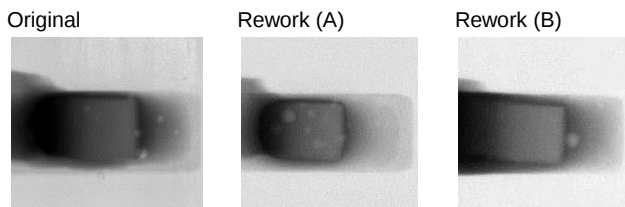
Abbildung 13: Röntgen Untersuchungen der SOP-Kontakte.

Die **Röntgenanalyse** zeigt in nahezu allen Lötstellen einen gewissen Anteil von **Hohlräumen** bzw. Voids (helle Flecken im Röntgenbild). Am auffälligsten sind die Balls der BGA-Bauteile nach Rework (A), sie zeigen keine Hohlräume auf. Bei den anderen Kontakten gibt es zwar leichte Abweichungen zum Original, die aber keine signifikante Auffälligkeit darstellen.

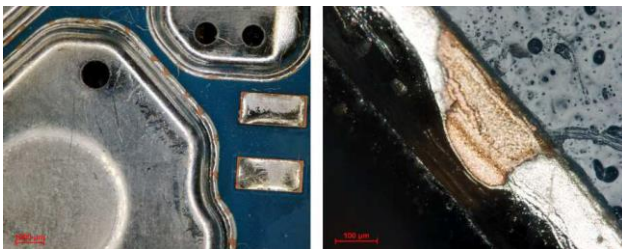
Die Untersuchung soll auch klären, um was für eine Art von Verfärbung es sich beim Blech handelt (vgl. Abbildung 23) und ob diese Verfärbung auch noch nach einem Rework-Prozess existiert.

**Abbildung 23: Links: Schutzblech. Rechts vergrößerte Verfärbung auf dem Rand des Blechs.**
